DUNAI HÍRFOLYAM

Az Alsó-Duna-völgyi Vízügyi Igazgatóság lapja

2019. március | 1. szám

Beépített vízhozammérők üzemelésének felülvizsgálata

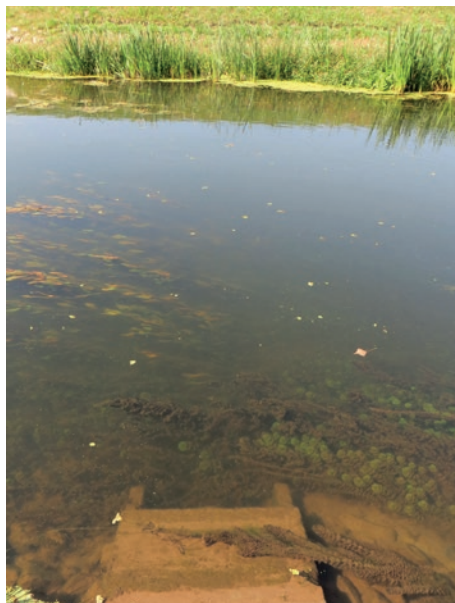
2. kép: H-ADCP korábbi a helye szabad szelvényben

A Duna-völgyi-főcsatorna kunszentmiklósi duzzasztójánál lévő horizontális síkban mérő műszer (H-ADCP) nemrégiben (2018. november) áthelyezésre került, az addigi szabad szelvényből (2. kép) a zsilip feletti függőleges betonfalra (3. kép) lett telepítve.

Az áthelyezés oka, hogy a szabad szelvényben jellemző volt a növényesedés. Az új helyen a meder keresztmetszete kisebb, így itt nagyobb az áramlási sebesség, illetve a betonmeder hatására kevésbé lesz jellemző a növényesedés. Mindezek hatására várhatóan nőni fog az üzemelés biztonsága.

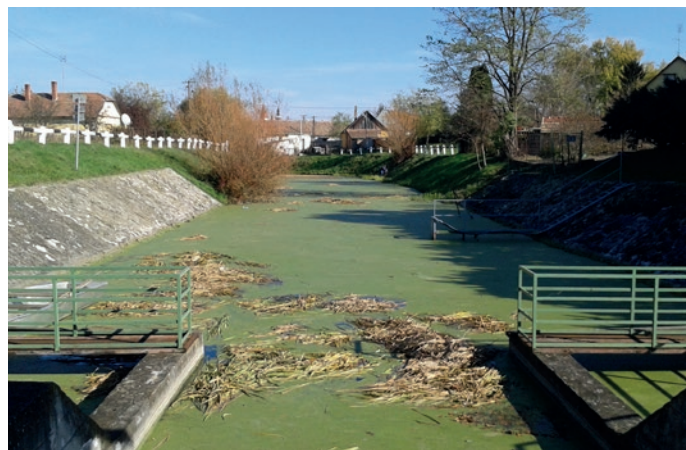
1. kép: Foktői szelvény időszakonkénti állapota

A Csorna–Foktői-csatorna foktői szivattyútelepén (1. kép) is beépítésre került egy vízhozam regisztráló műszer. Itt a mért és rögzített adatok közötti eltérés 45%. A műszer a zsilip és egy uszadékfogó rács felett helyezkedik el, így jellemző, hogy a felsőbb szakasról leúszó vízínövények feltorlódhatnak, illetve megakadnak a műszeren. A kis sebességek miatt a mederben megtelepedő növények is akadályozzák a szelvény átláthatóságát.

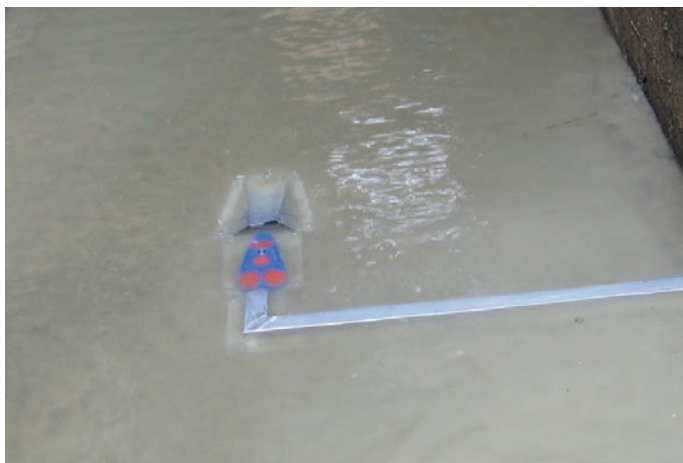
4. kép: Vertikális ADCP

A többi állomástól eltérően a Vajastoroki-összekötő-csatorna vajastoroki csőzilipnél vertikális ADCP (4. kép) található. A fő problémát a zsilip felett felhalmozódó növényzet okozza, mely bizonyos mélységbe süllyedve, gátat szab az ultrahang terjedésének, ezért adathiányok tapasztalhatók.

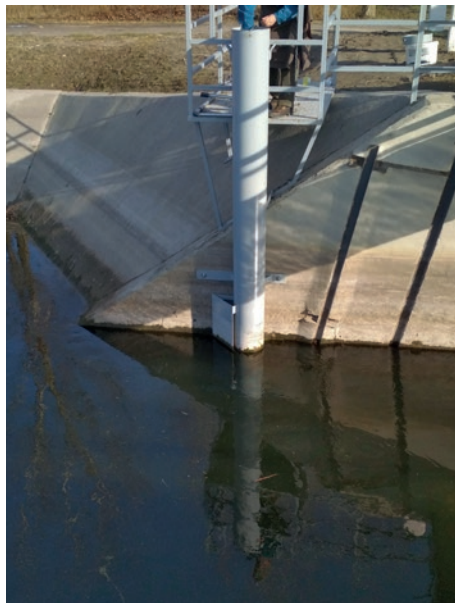
3. kép: H-ADCP új szelvénye

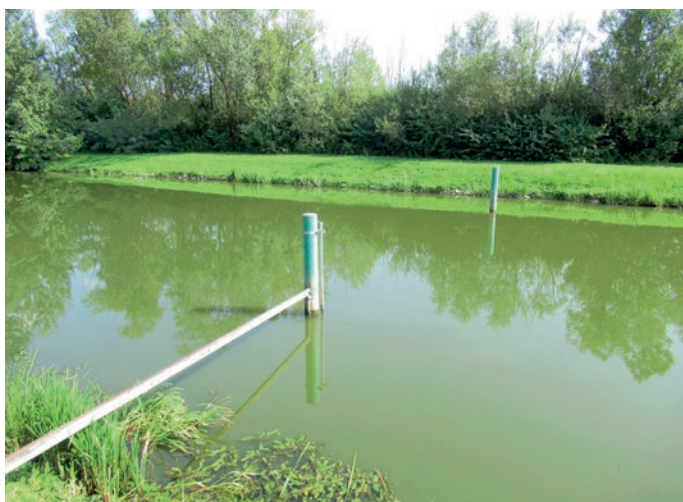
6. kép: A balatonhídvégi mérőműszer szelvénye

A balatonhídvégi szabad szelvényben (6. kép) lévő mérőműszer környezetére jellemző a csésze alakú, terméskőaljzatú meder. A műszer szabad szelvényben helyezkedik el. A szelvény szélessége 11 m körüli. Nyáron 1 m^3 alatti, télen maximum 40 m^3 másodpercenkénti vízhozamot regisztrálnak. A folyamatos áramlás miatt a szelvény benövényesedettsége nem számottevő. A meder alján 10-20 cm iszapréteg található. A szelvényben rendszeres vízhozammérések történnek. A balatonhídvégi állomáson a River Surveyorral mért és a Channel Master által mért vízhozamok között igen kicsi az eltérés. A kalibrációs méréseket 2014 óta vizsgálva az átlagos eltérés értéke 5,2%.

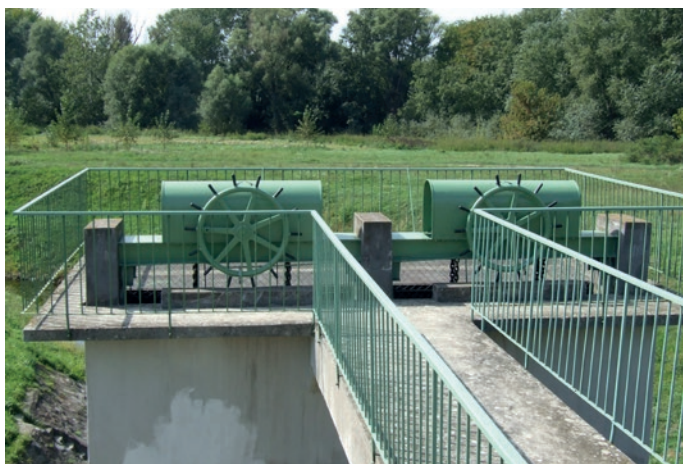
Foktői-zsilip, hullámtér oldali kezelőakna

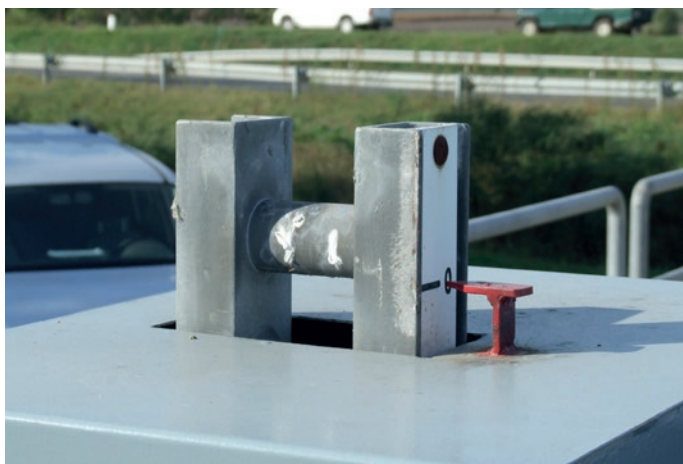
Pólyafoki-zsilip, mentett oldali zsilipállás jelző

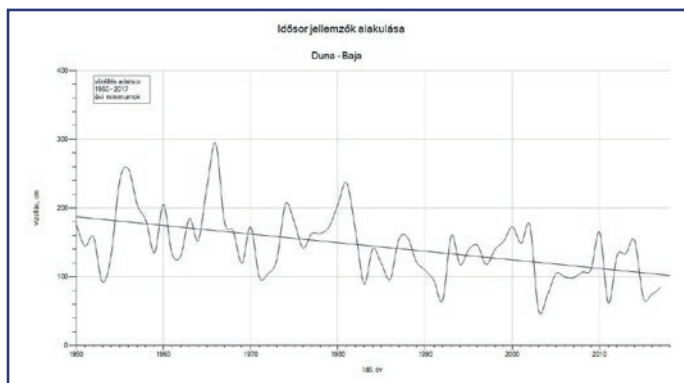
Éves minimumvízállások trendje (1950-2017)

A 2018. évi kisvízi időszakot a sokéves tendenciák tekintetében is megvizsgáltuk, melynek során mind a vízhozamok, mind a vízállások éves minimumait elemzés alá vetettük. A trendvizsgálat egy hosszabb (1950-2017 közötti) és egy rövidebb (1988-2017 közötti) időszakra terjedt ki. A trendvizsgálat alapján megállapítható, hogy míg a kisvízi vízhozamok esetében csaknem stagnálás (csak minimális növekvés, illetve csökkenés) figyelhető meg a két vizsgált időszak során, addig a vízállások tekintetében mind a két időszakban folyamatos csökkenés látszik az idő előrehaladtával, ami egyértelműen a meder süllyedésével magyarázható.

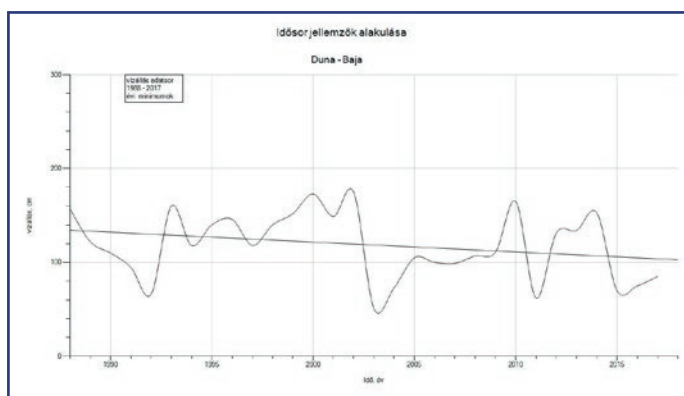
Éves minimumvízállások trendje (1988-2017)

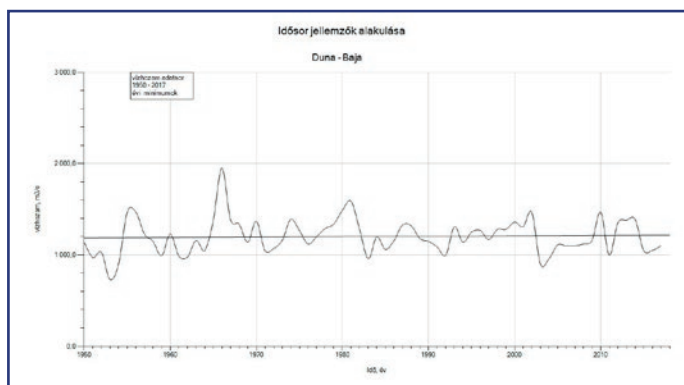
Éves kisvízhozamok trendje (1950-2017)

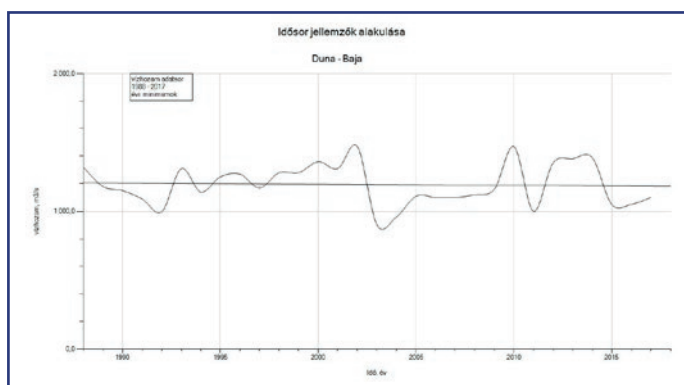
Éves kisvízhozamok trendje (1988-2017)

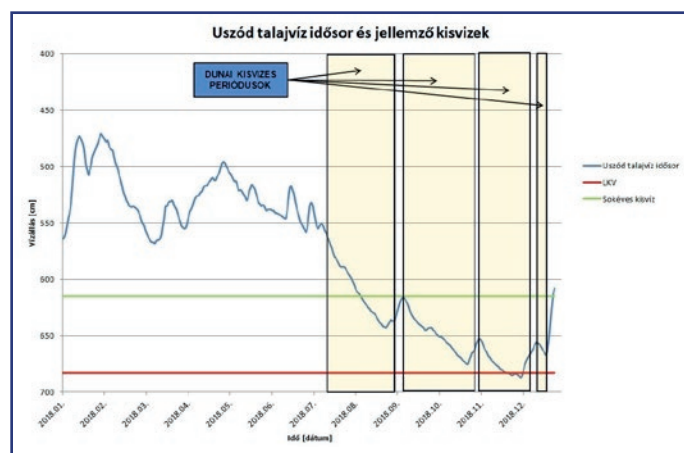
Úszód állomás 2018. évi talajvízszint-idősora

Az extrém kisvizekhez kapcsolódóan több, Duna közelében lévő talajvízkút idősorát is elemeztük, melyek közül jelen esetben az uszódi és újmoahácsi kutat emeljük ki. Az uszódi állomás esetében megfigyelhető, hogy a tavalyi évben a kútperemtől számítva 687 cm volt az LKV értéke, ami 4 cm-rel múlta alul az addig valaha mért legkisebb vízállást (683 cm). Az elmúlt 30 évre számított átlagos kisvíz értéke 615 cm. Az első dunai kisvízes intervallumot megelőzően a talajvízszintek a sokéves kisvíz szintje alá süllyedtek. Ez az állapot egészen december végéig fennállt.

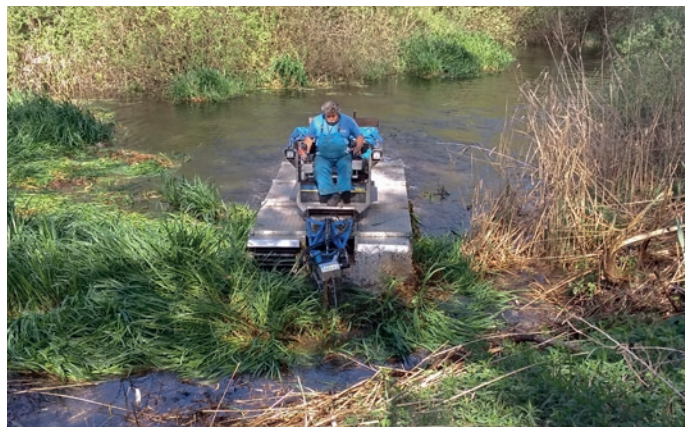
Truxor hínárvágó munka közben

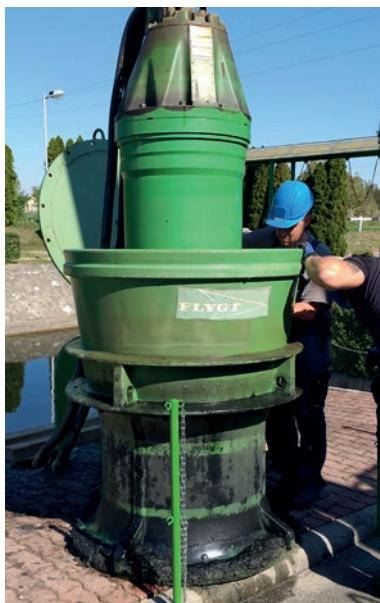
Az 1. számú szivattyú felülvizsgálata

A munkálatok részeként többek között sor került a szivattyúk üzempróbájára, működési zavarainak megfigyelésére, indításkori és működés közben történő áramfelvételenek ellenőrzésére és olajcseréjére. Az eredmények a gépészeti egységek jó karbantartásáról tanúskodtak, hiszen a szivattyúk üzemében a felülvizsgálatot végző szakemberek rendellenességet nem tapasztaltak. Az elvégzett felülvizsgálat megerősítette, hogy szivattyútelepünk üzembiztos, és a jelenlegi karbantartási gyakorlat mellett hosszútávon fenntartható.

Az üzembiztos állapotok fenntartása érdekében igazgatóságunk nagy hangsúlyt fektet szivattyútelepeinek rendszeres felülvizsgálatára, melyek közül a gépészeti berendezések szervize különösen fontos. Foktői szivattyútelepünkön a gépészeti egységek időszakos felülvizsgálatára 2018. szeptember 27. és 28. között került sor.

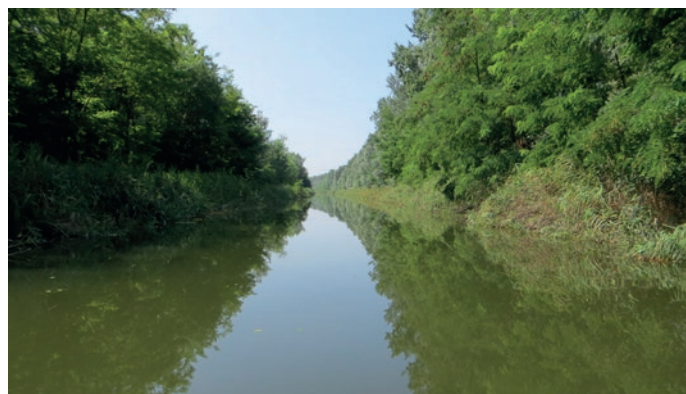
1. fotó: A Kiskunsági-főcsatorna

A mérések között szerepeltek az igazgatóság kezelésében lévő csatornák helyszíni vizsgálatai (1. fotó), VKI-monitoringot kiegészítő, és növényvédőszer-vizsgálatok, a felszíni vízfolyásokban az aszályos időszakban kialakult oxigénhiány, illetve a Sugovica és a Duna extrém kisvízes állapotának vizsgálata, valamint a szennyvízbevezetéssel terhelt csatornák mérése. A tisztított szennyvizek befogadóra gyakorolt hatásainak kimutatására a szennyvizek bevezetése felett és alatt, illetve lehetőség szerint a kifolyó szennyvizekből is történtek mintavételek.

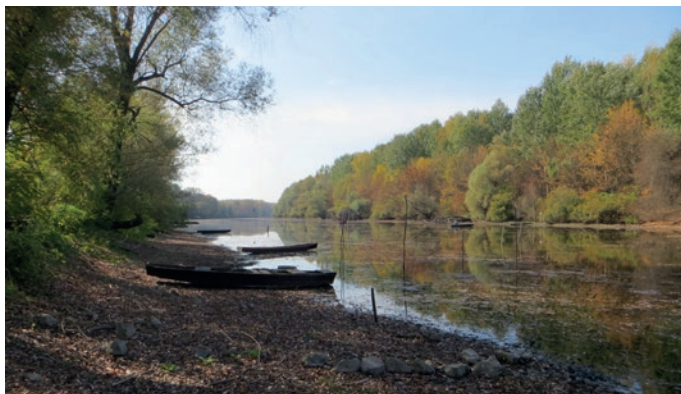
2. fotó: Vízszintcsökkenés a Szeremlei-Dunán

2018 nyarán a magas léghőmérsékletek hosszantartó csapadékhiánnyal párosultak. Az aszályos időszakban a vízfolyások drasztikus vízszintcsökkenését megakadályozni, az öntözési, és az ökológiai vízigényeket kielégíteni csak vízkormányzással lehetett azokban a csatornában, amelyek részei a vízkormányzási rendszernek. A munkacsoport a kritikus időszakban, június és szeptember között rendszeresen ellenőrizte a csatornák állapotát, különös tekintettel a vízhőmérsékletek és az oxigénviszonyok alakulására (2. fotó).

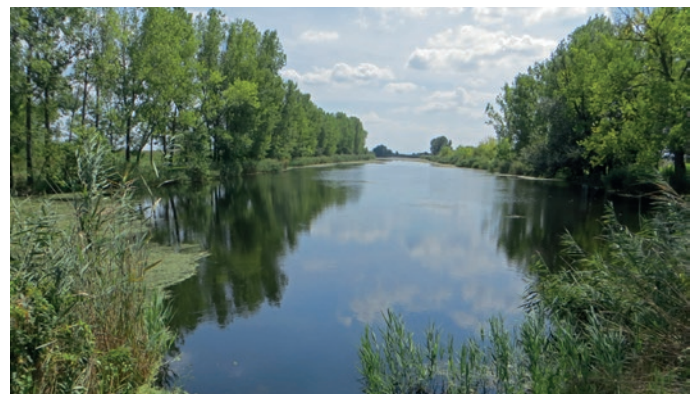
3. fotó: A Fűzvölgyi-csatorna hínárnövényektől mentes szakasza nyár elején

A magas hőmérséklet felgyorsítja a vizekben lévő szerves anyag (szerves üledék, oldott szerves anyagok, elhalt növényi részek) lebomlását, ami jelentős mennyiségű oxigén felhasználását jelenti. A magas hőmérsékletű víz kevesebb oxigént tud oldott állapotban tartani, az oxigéntermelés, illetőleg -felhasználás egyensúlya felbomlik, és elsősorban hajnalban oxigénhiányos állapotok alakulhatnak ki. A túlzott tömegű növényzet is kedvezőtlen hatással van a víz oldott oxigéntartalmának alakulására, ugyanakkor a hínárnövényzettel árnyékolt csatornák vízének felmelegedése mérsékeltebb volt (3-4. fotó).

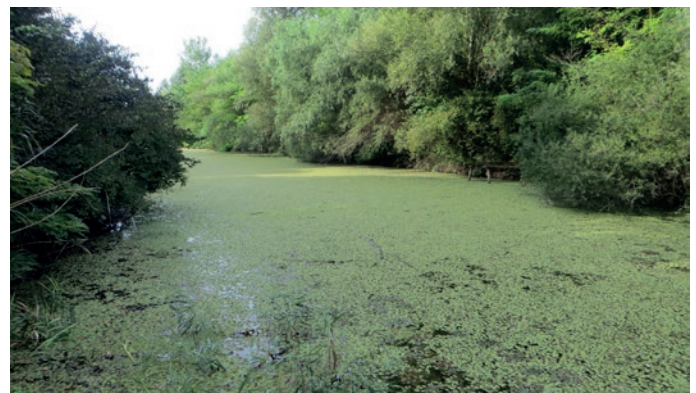
4. fotó: A lebegőhínár tömeges előfordulása a Ferenc-tápcsatornán
